天津广聚源纸业集团有限公司 “6·18”中水池爆炸较大事故调查报告

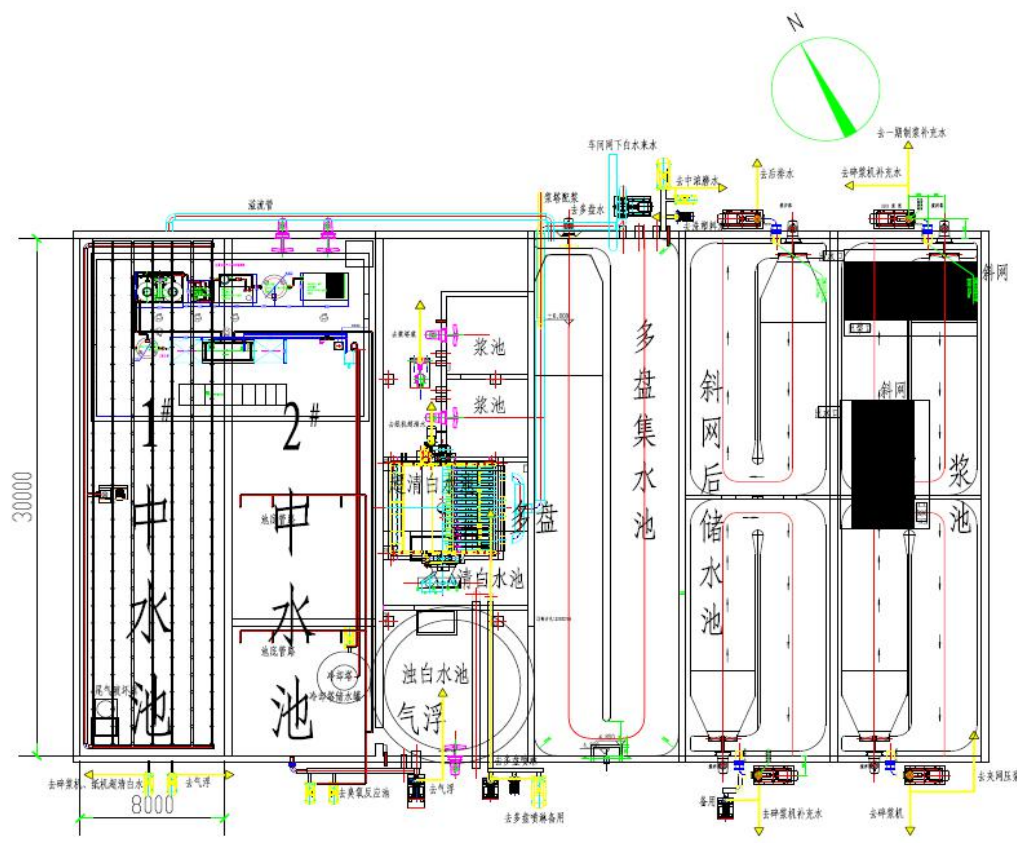
事故水池平面示意图

广聚源公司厂区中部东侧共有6个水池，始建于2006年6月30日，建筑面积1500余平方米，东邻化淀粉工段和地下水池，南邻切纸车间、车队存车修车处和纸机备品仓库，西邻洗塑料皮场所，北邻制浆车间和造纸车间。水池整体长约51米，宽约30米，高约5米，壁厚约0.4米，其内部被水泥墙分隔为6个独立的水池，自西向东依次为：1#中水池、2#中水池、多盘池、多盘集水池、斜网后储水池、浆池。其中，多盘池内自北向南又被水泥墙分为浆池、超清白水池、清白水池、浊白水池（用于储存生产车间的纸机网下白水经过多盘分离出的浊白水）。浊白水池与多盘集水池间的隔墙上有一矩形溢流口（长约1.2米，高约0.5米，距池底约5.4米）。水池西侧墙壁上写有大字“严禁烟火”。

经广聚源公司办公会商议决定，由总工程师王文龙牵头设计，对1#中水池和2#中水池进行改造，增加臭氧和曝气等水处理设备，并于2020年11月28日完成最后一次施工改造，在1#中水池和2#中水池的池顶浇筑约0.2米厚的钢筋水泥池盖，封盖后形成了2个密闭水池（每个水池内部长约30米，宽约8米，高约6.2米），总容积为2976立方米；在2

个水池隔断墙北侧顶部设有矩形溢流口（长约 1 米，高约 0.5 米，距池底约 5 米）。在 1#中水池池顶的西南角和 2#中水池池顶的东北角各有 1 个矩形人孔（长 1.4 米，宽 0.8 米），加盖了薄钢板。在 2#中水池与浊白水池间的隔墙上并排铣了 2 个溢流孔（直径 0.3 米，距南侧池壁约 1.5 米，距池底约 5.7 米），并将浊白水池与多盘集水池间的隔墙上的矩形溢流口用钢板封堵，使得浊白水池的水流向 2#中水池，经溢流孔流向 1#中水池，通过离心泵分别送至气浮机处理，或去往污水处理车间进一步处理，或送至纸机直接回用。
