天津滨海新区渤化化工发展有限公司“6·25” 一般火灾事故调查报告

2024年6月25日10时31分，位于滨海新区南港工业区创新路与南港六街交口的天津渤化化工发展有限公司双氧水制备装置发生火灾事故。事故造成1人死亡，3人重伤，4人轻伤，过火面积2177.74m²。事故直接经济损失808.242655万元（不含事故罚款）。

经调查认定，天津滨海新区渤化化工发展有限公司“6·25”火灾事故是一起因未全面辨识萃取液取样器管路改造产生的风险并采取有效管控措施、操作规程不健全、作业人员对异常工况处置不力致使碱液进入萃取塔造成双氧水分解爆炸着火而导致的一般生产安全责任事故。

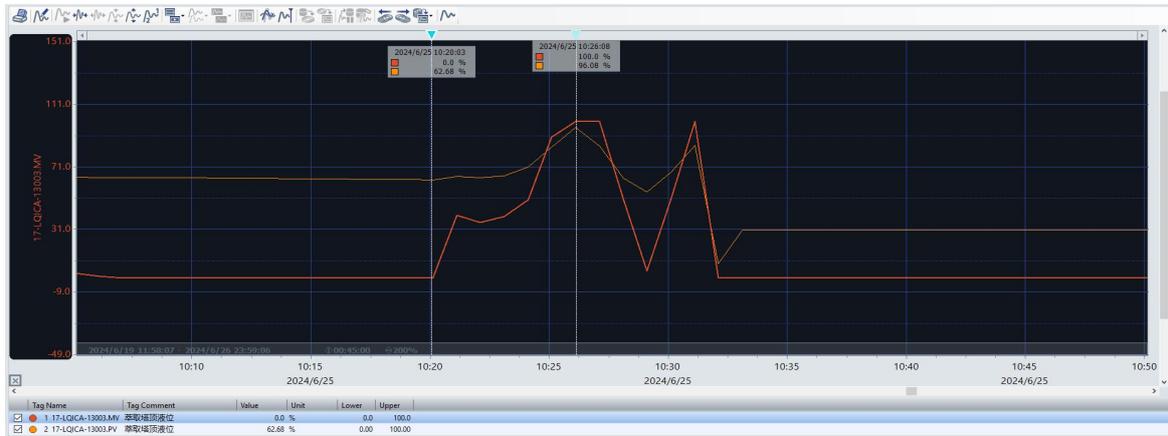
图 3：萃取塔液位上升趋势图

10 时 20 分，甲班班长王晶启动氧化液泵 PP-1201A 将氧化液贮槽 VK-1205 内物料送入萃取塔 TA-1301 内。在萃取塔进料期间，萃取塔液位呈上升趋势，在两分钟内突然出现加速上升的趋势。王晶要求内操果玉婷通过 DCS 系统远程控制加大萃取塔出料阀开度，最大达到 90%。10 时 20 分 23 秒，甲班内操果玉婷手动开大萃取塔顶液位调节阀 LQICA-13003；

10 时 20 分 50 秒，班长王晶要求甲班外操郭宇锋加大出口阀后手阀开度，手动打开工作液计量槽 VK-1401 的液位调节阀 LICA-14001，后将该调节阀改为自动控制；10 时 23 分 50 秒，停氧化液泵 PP-1201A，关闭氧化液流量调节阀 FICA-12003，此时萃取塔塔顶液位加速上升。

10 时 24 分 16 秒，萃取塔塔顶液位达到高液位报警 72.05%；

10时24分45秒，萃取塔内物料急剧翻滚，双氧水有明显的分解现象；10时25分7秒，循环工作液贮槽VK-1404液位LIA-1404达到高液位报警60%后，持续上升至高高液位报警65%；10时25分44秒，工作液计量槽液位达到高液位报警70%后，持续上升达到高高液位报警80%。

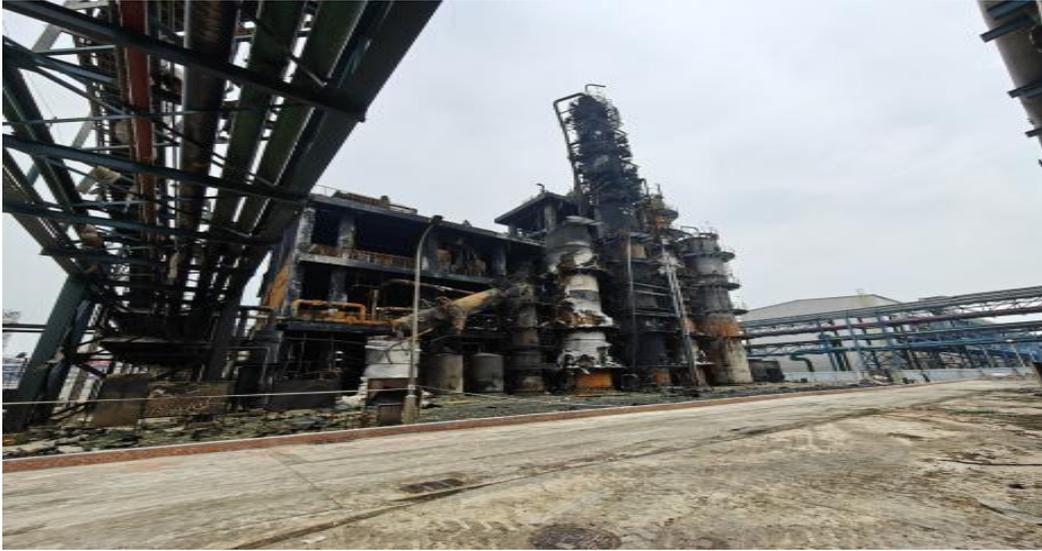
图 5：双氧水装置南侧

萃取塔位于双氧水装置南侧，东侧为氧化塔，西侧为净化塔，距离外墙约为 3.6 米。萃取塔整体材质为金属材质，塔体外侧铁皮过火脱落，残留三层带金属扶手的金属平台和部分保温材料，金属平台和扶手明显过火变色变形，塔体部分连接管线过火变形，塔体基座部位过火变色明显。塔体断裂部位高度约为 26 米，断裂部位南侧高于北侧，端口平滑，南侧呈三角状，其余部位为平滑切口。邻近建筑二层、三层塔体北侧存在向北侧鼓胀的变形痕迹，双氧水装置四层和南侧空地残留部分金属塔体。

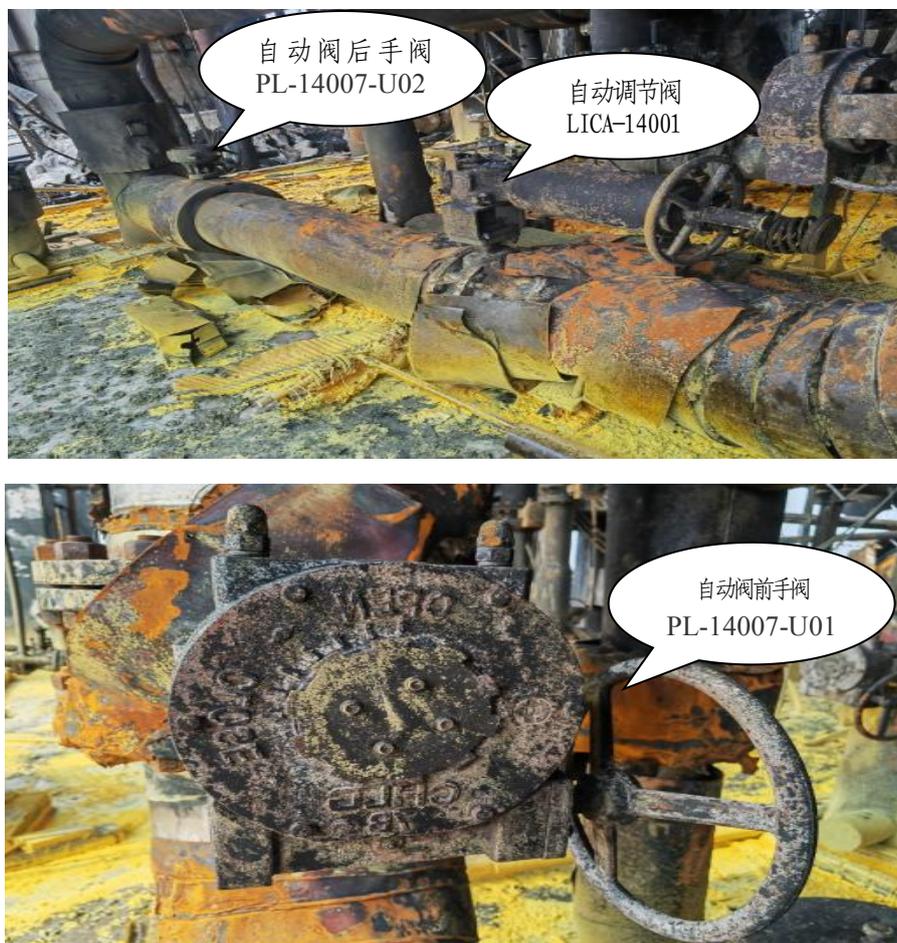
图 6: 自动调节阀及前后手阀现场照片

事故装置四层东侧设置工作液计量槽，计量槽上由南向北设置 3 个阀门，分别为自动阀前手阀、自动阀和自动阀后手阀，其中自动阀前手阀为开启状态，出料自动阀存在过火烟熏痕迹，出料自动阀后手阀为开启状态。工作液计量槽整体存在过火痕迹，

表面和底部散落残余工作液和物料。

在PL14007-U02后手阀出现密闭不严的情况下，由于压差作用造成碱液流至氧化液贮槽内。致使开车前启动氧化液泵后，带有碱液的氧化液经氧化液泵输送至萃取塔内，导致萃取塔内的

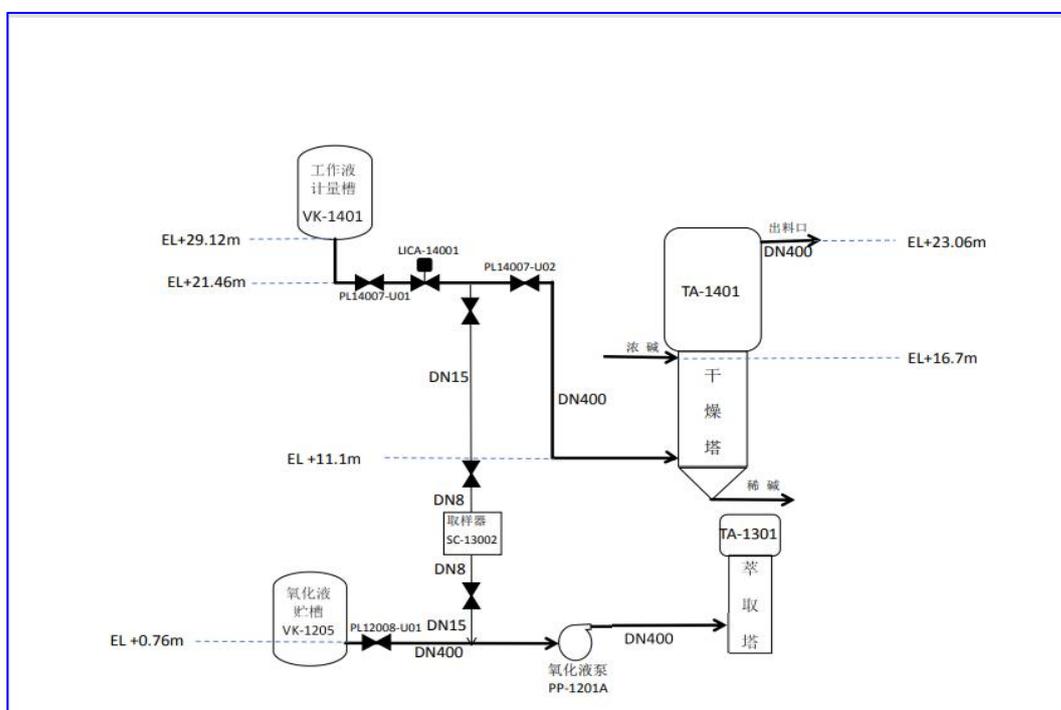
图 7:萃余液取样管及周边设备示意图

经现场勘查，工作液计量槽 VK-1401 至干燥塔 TA-1401 的主管道 (PL-14007-U02) 上设有一路萃余液取样管。工作液计量槽底部出料管距离地坪高度约为 29.12m，通过 DN400 的管路向下约 7.66m 后改为横向通行，该横向管路距离地坪高度约 21.46m，其管路上相继设置有 PL14007-U01 前手阀、LICA14001 自动阀、向下通往氧化液贮槽及氧化液泵间的萃余液取样点出口

管线和 PL14007-U02 后手阀，该管线自 PL14007-U02 后手阀后向下约 10.36 米后横向通往干燥塔内，萃余液取样点出口距离氧化液泵管线高度约为 20.07m，该管路自出口至氧化泵管路间的各截门及氧化液贮槽的根阀门均处于开启状态；干燥塔进料口管距离地坪高度约为 11.1m，出料口距离地坪高度约为 23.06m。干燥塔出料口与萃余液取样点出口间形成 1.6m 的液位差。

资料显示，2019 年 10 月，黎明设计院将该萃余液取样点 SC-13002 的取样管线的设计引入点为聚结器 VK-1302 出口管线，返回点为白土床 FA-1409A/B/C 入口管线。2021 年 11 月，渤化发展公司将萃余液取样点 SC-13002 的取样管线的返回点由白土床 FA-1409A/B/C 入口管线更改至氧化液泵 PP-1201A/B 入

口管线（管线号：PL-12008），引入点无变化。2022年4月29日，萃余液取样点 SC-13002 的取样管线的引入点由聚结器 VK-1302 出口管线更改至工作液计量槽 VK-1401 出口管线（管线号：PL-14007）LICA14001 自动阀和 PL14007-U02 后手阀之间，返回点无变化。自此，干燥塔出料口与萃余液取样点出口液位差形成，此次更改后未作风险辨识和评估。

萃余液取样管引入点从双氧水装置五层的萃余液聚结器出口移至四层的工作液计量槽VK-1401出口管线位置，该管线连通干燥塔（干燥塔内贮存碱液），而返回点接到一层氧化液泵进口处，同时萃余液取样管前后4个阀门均处于开启状态，由此造成干燥塔与氧化液贮槽物理连通，且二者存在液位差。

干燥塔内碱液（碳酸钾溶液），经萃余液取样管线倒流至氧化液贮槽 VK-1205，通过氧化液泵送入萃取塔，造成萃取塔内双氧水分解爆炸着火。
