天津滨海新区渤化化工发展有限公司“6·25” 一般火灾事故调查报告

2024年6月25日10时31分，位于滨海新区南港工业区创新路与南港六街交口的天津渤化化工发展有限公司双氧水制备装置发生火灾事故。事故造成1人死亡，3人重伤，4人轻伤，过火面积2177.74m²。事故直接经济损失808.242655万元（不含事故罚款）。

经调查认定，天津滨海新区渤化化工发展有限公司“6·25”火灾事故是一起因未全面辨识萃取液取样器管路改造产生的风险并采取有效管控措施、操作规程不健全、作业人员对异常工况处置不力致使碱液进入萃取塔造成双氧水分解爆炸着火而导致的一般生产安全责任事故。

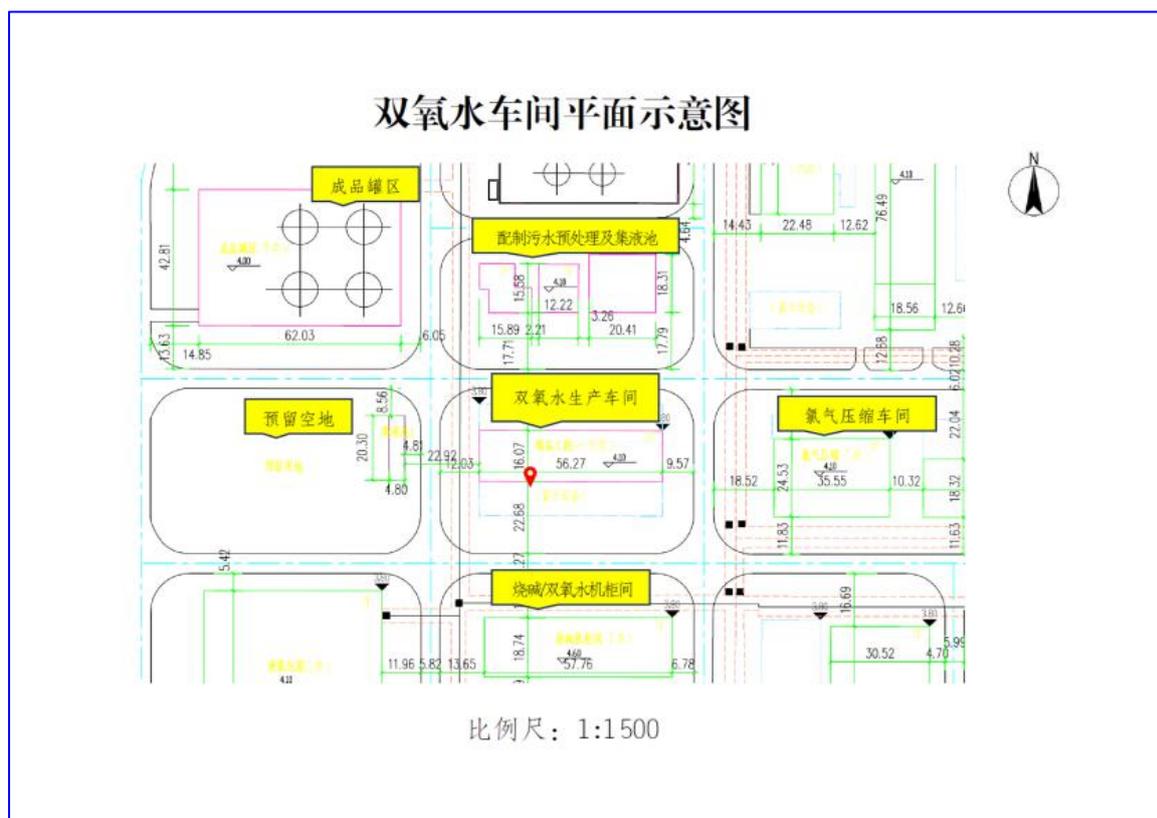
图 4：双氧水车间平面示意图

萃取塔位于双氧水装置南侧，东侧为氧化塔，西侧为净化塔，距离外墙约为 3.6 米。萃取塔整体材质为金属材质，塔体外侧铁皮过火脱落，残留三层带金属扶手的金属平台和部分保温材料，金属平台和扶手明显过火变色变形，塔体部分连接管线过火变形，塔体基座部位过火变色明显。塔体断裂部位高度约为 26 米，断裂部位南侧高于北侧，端口平滑，南侧呈三角状，其余部位为平滑切口。邻近建筑二层、三层塔体北侧存在向北侧鼓胀的变形痕迹，双氧水装置四层和南侧空地残留部分金属塔体。
